# Levantamiento Urbano Arquitectónico del Centro Histórico de Saltillo

Desarrollar un levantamiento urbano arquitectónico de los inmuebles e infraestructura del polígono de Centro histórico, con la finalidad de establecer un panorama actualizado de las condiciones que presentan las edificaciones y entorno del área denominada como patrimonio urbano.

El levantamiento tiene como propósito el realizar una radiografía de los inmuebles ubicados dentro del perímetro del Centro Histórico y del perímetro ampliado, documentando su temporalidad, uso y condiciones físicas de cada uno de ellos, con la finalidad de registrar y mapear la información que pueda servir para análisis del casco antiguo de la ciudad. Al mismo tiempo se tiene la intención de realizar el registro y geolocalización de la infraestructura existente en el espacio público, con la intención de conocer de manera puntual su ubicación, cantidad y condiciones, que permitan la posibilidad de generar políticas públicas en beneficio de la conservación de patrimonio construido en el Centro Histórico, pero además el mejoramiento de la calidad de vida de sus habitantes, el fortalecimiento económico y comercial de la zona.

Se realizó

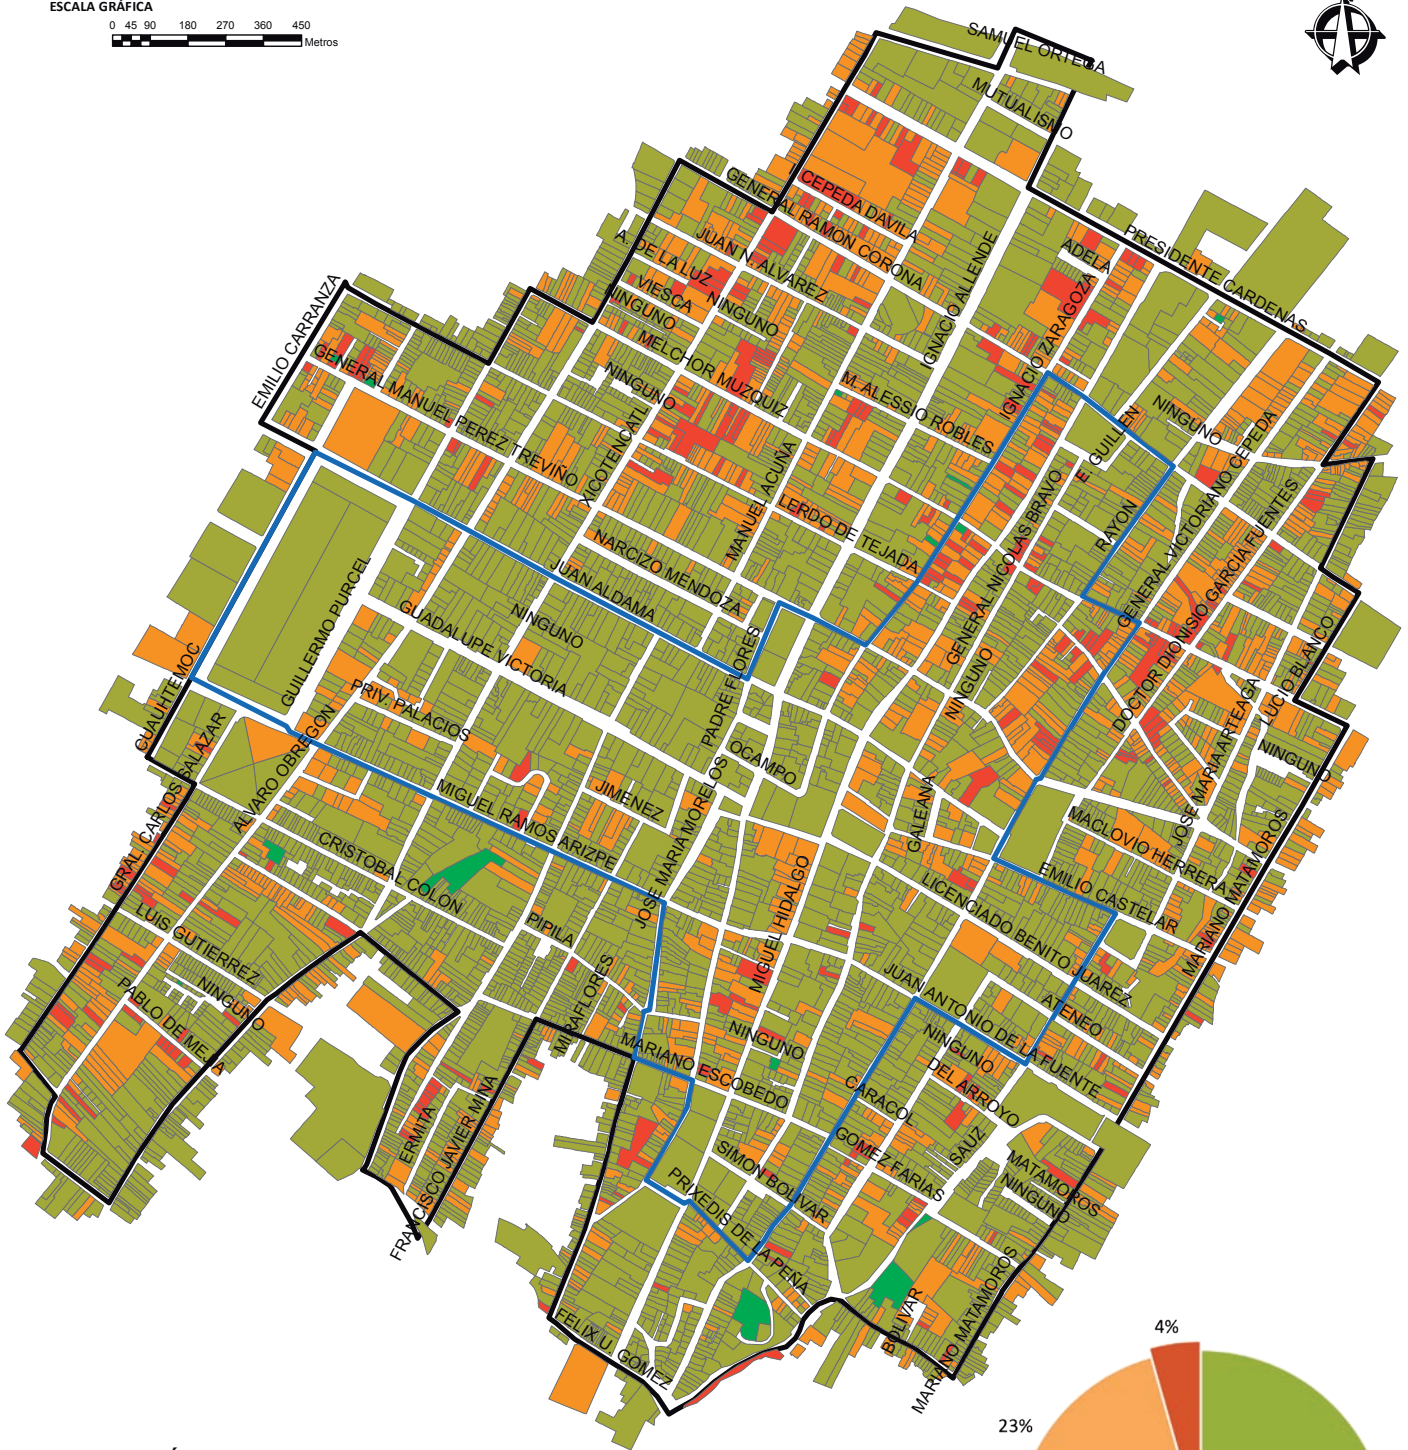
# Plano 8. Estado de conservación en banquetas

- BUENO (4,643)
- REGULAR (1,478)
- MALO (281)
- LOTE INTERIOR DE MANZANA (14)
- POLÍGONO DE CENTRO HISTÓRICO
- POLÍGONO AMPLIADO DE CENTRO HISTÓRICO

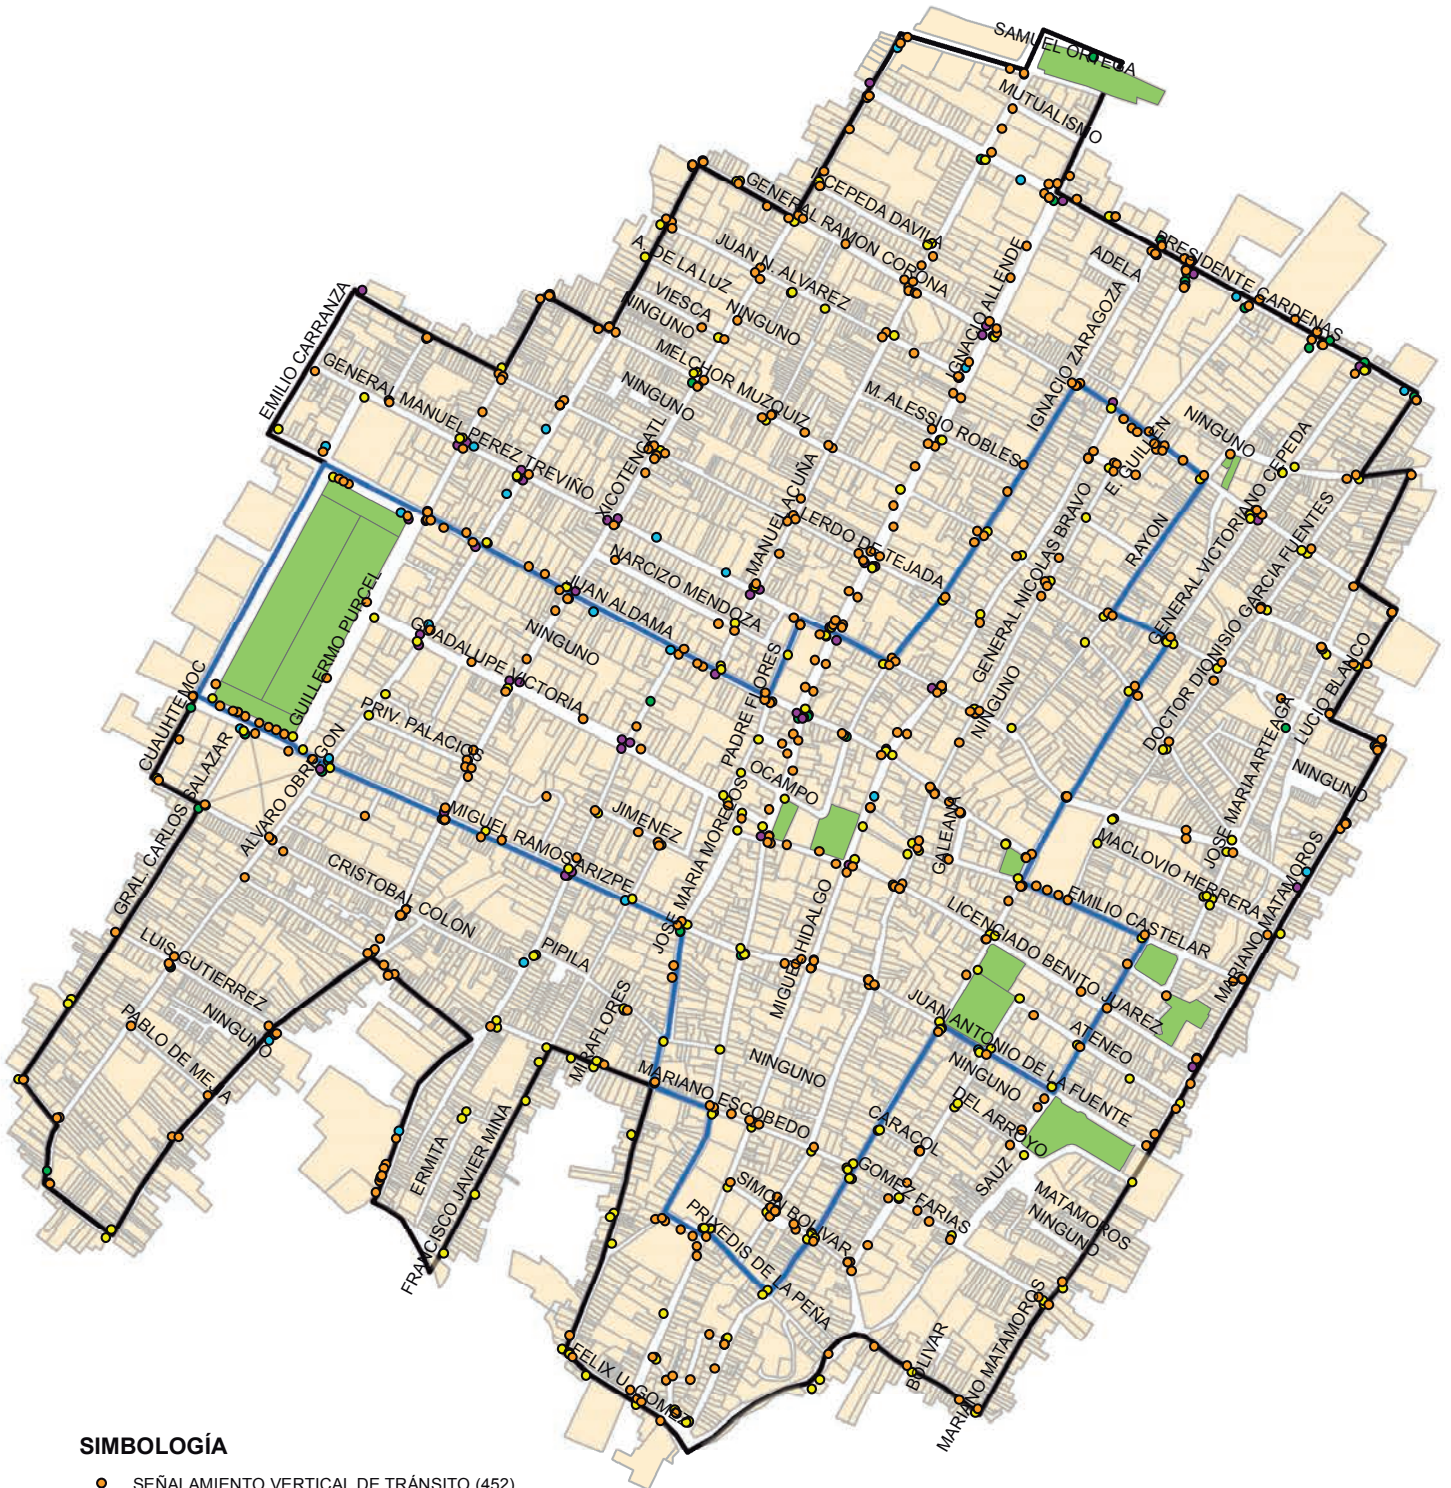
# Plano II. Señalamiento vial

- SEÑALAMIENTO VERTICAL DE TRÁNSITO (452)
- SEMÁFORO (68)
- PARABUS (37)
- NOMENCLATURA (286)
- BOCA DE TORMENTA (38)
- ÁREA VERDE (15)
- POLÍGONO DE CENTRO HISTÓRICO
- POLÍGONO AMPLIADO DE CENTRO HISTÓRICO

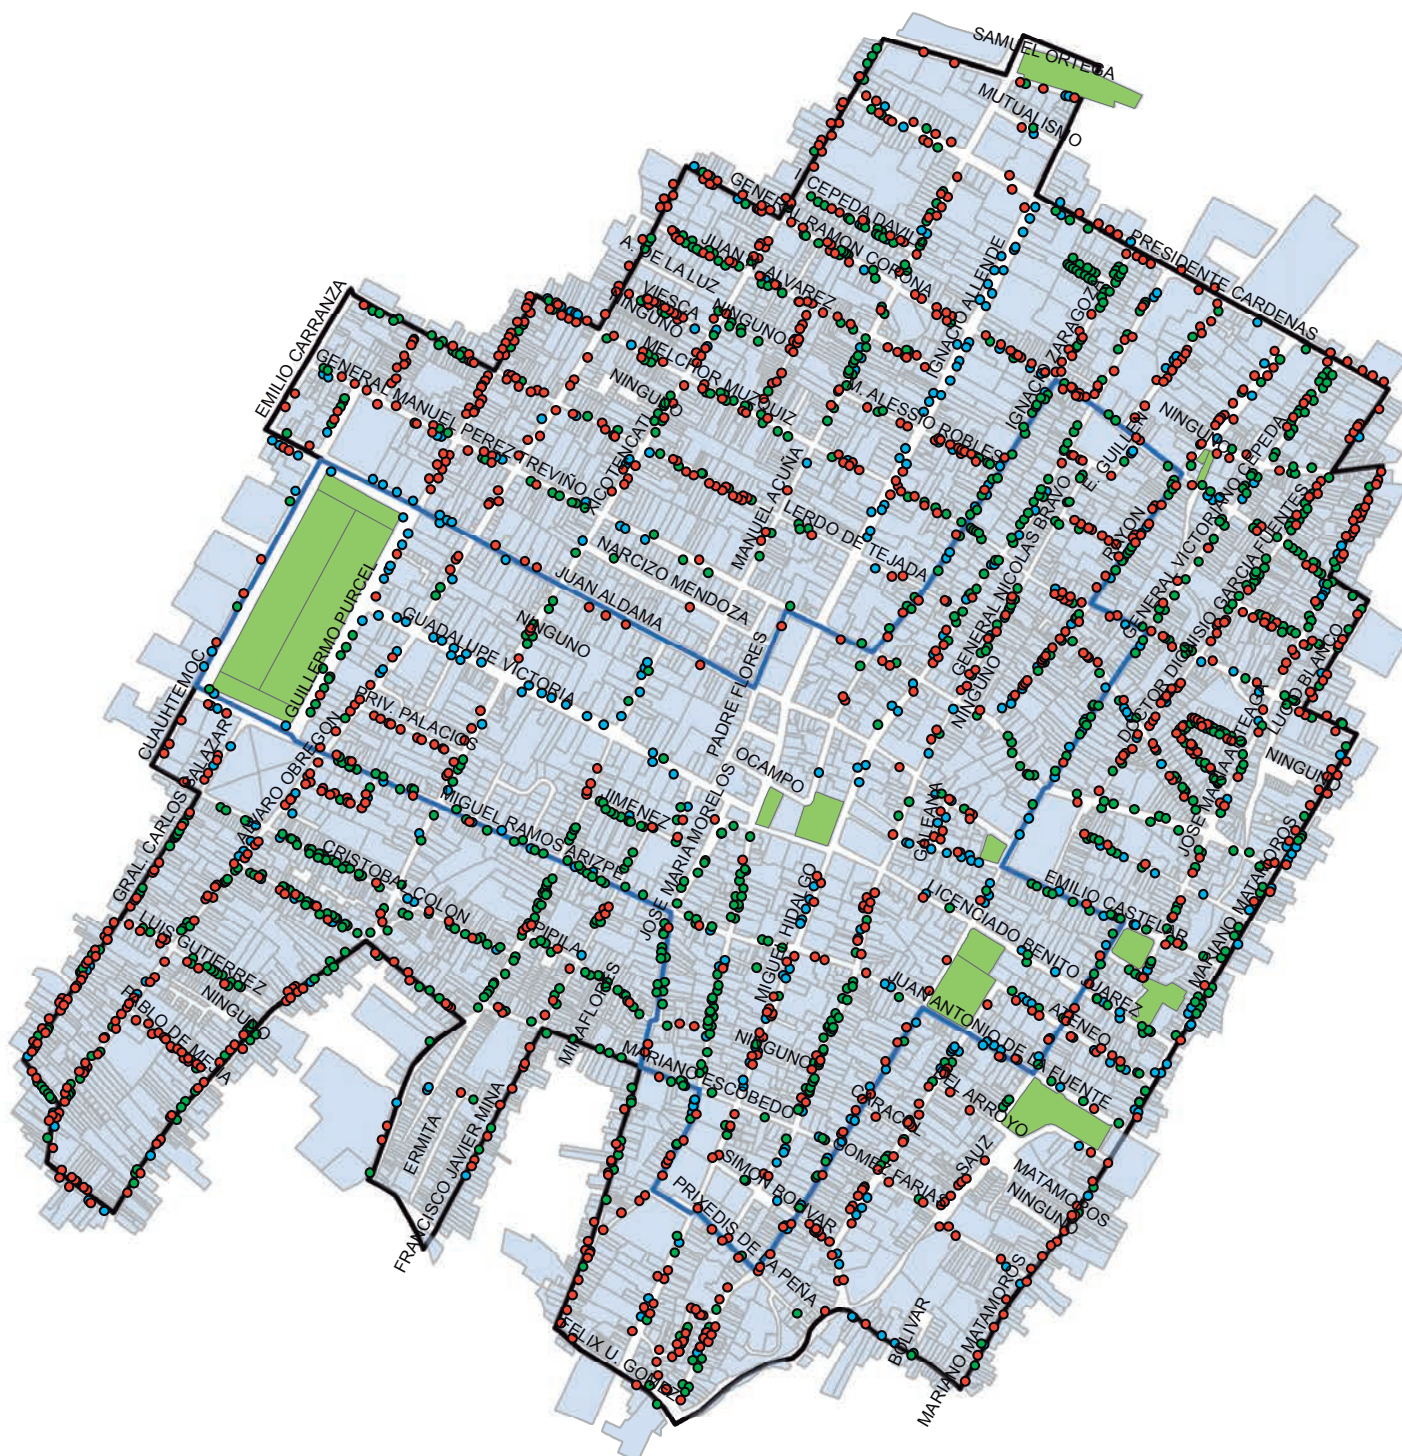
# Plano 13. Infraestructura en banqueta

- RAMPA TOTAL (1,092)
- RAMPA SOBRE ARROYO (1,064)
- RAMPA SOBRE CORDON (412)
- ÁREA VERDE (15)
- POLÍGONO DE CENTRO HISTÓRICO
- POLÍGONO AMPLIADO DE CENTRO HISTÓRICO

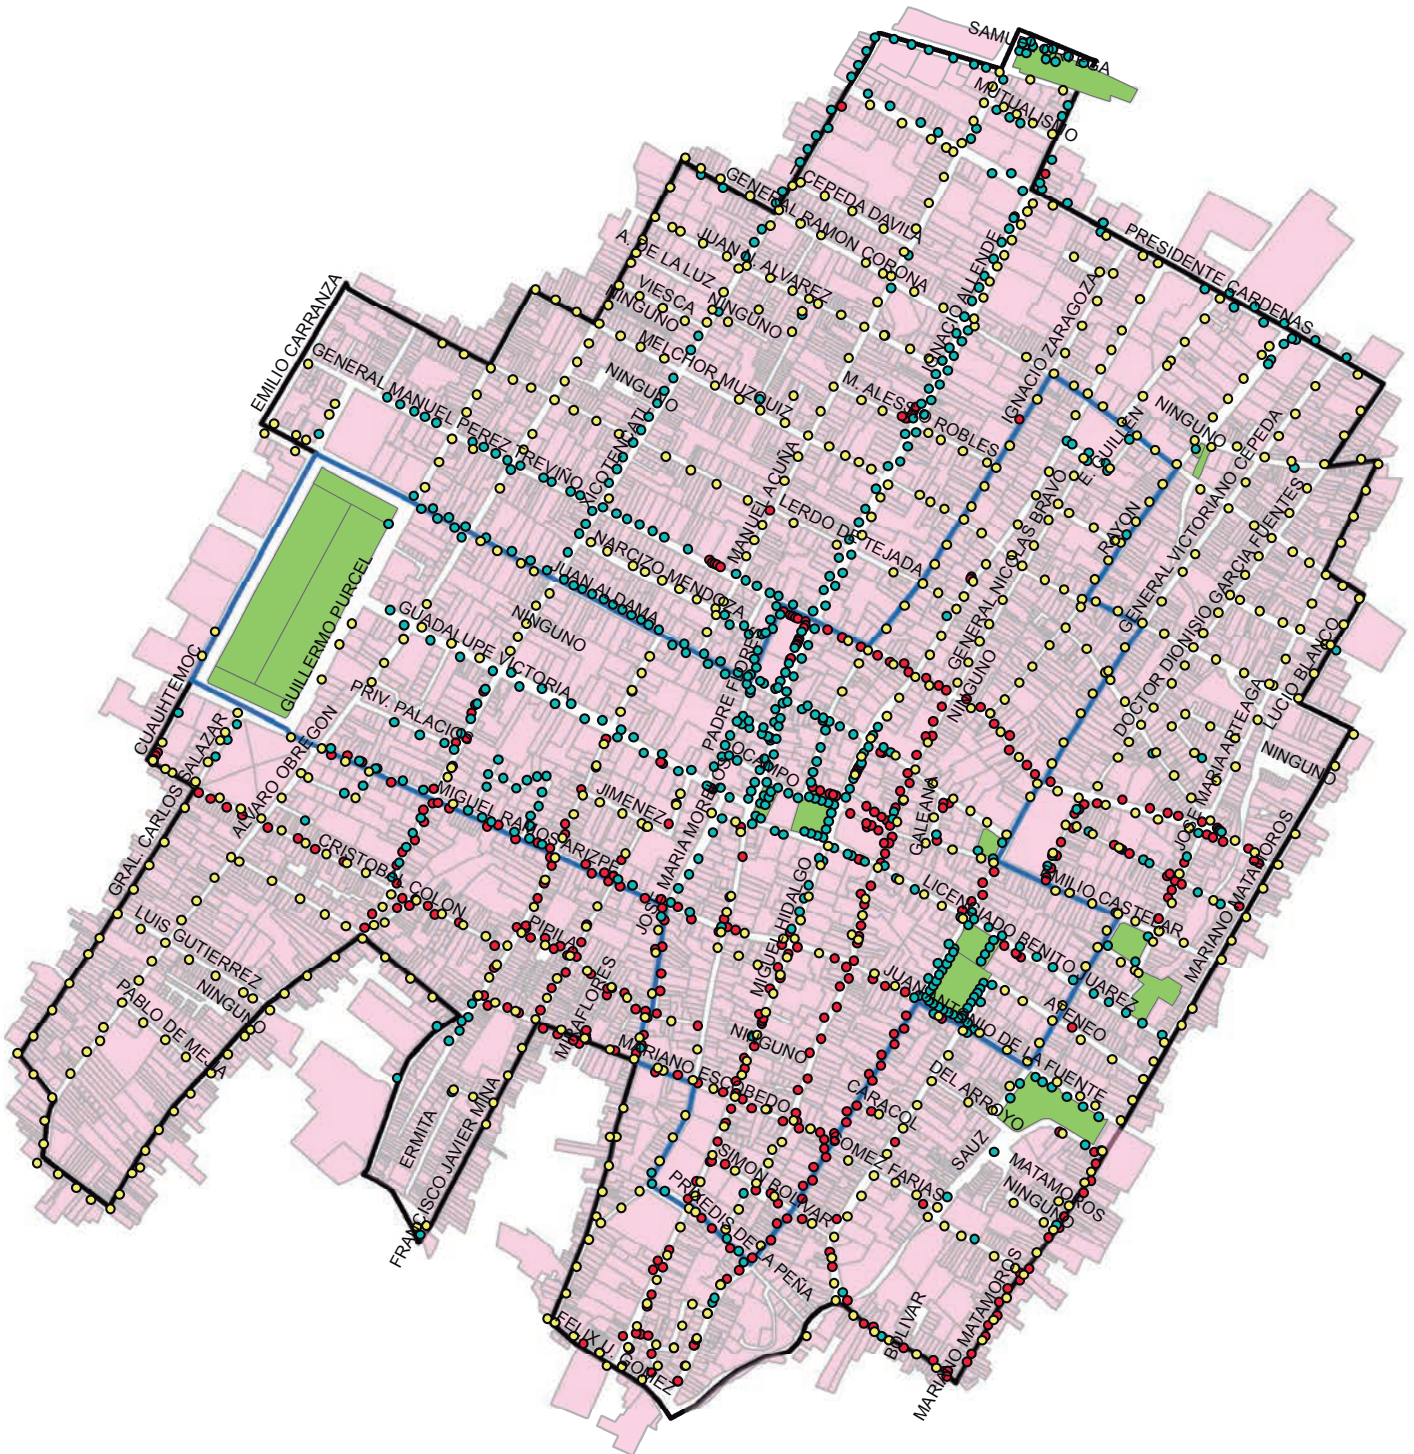
## Plano 15. Iluminación

- POSTE (525)
- SOBRE POSTE (759)
- ADOSADO (415)
- ÁREA VERDE (15)
- POLÍGONO DE CENTRO HISTÓRICO
- POLÍGONO AMPLIADO DE CENTRO HISTÓRICO

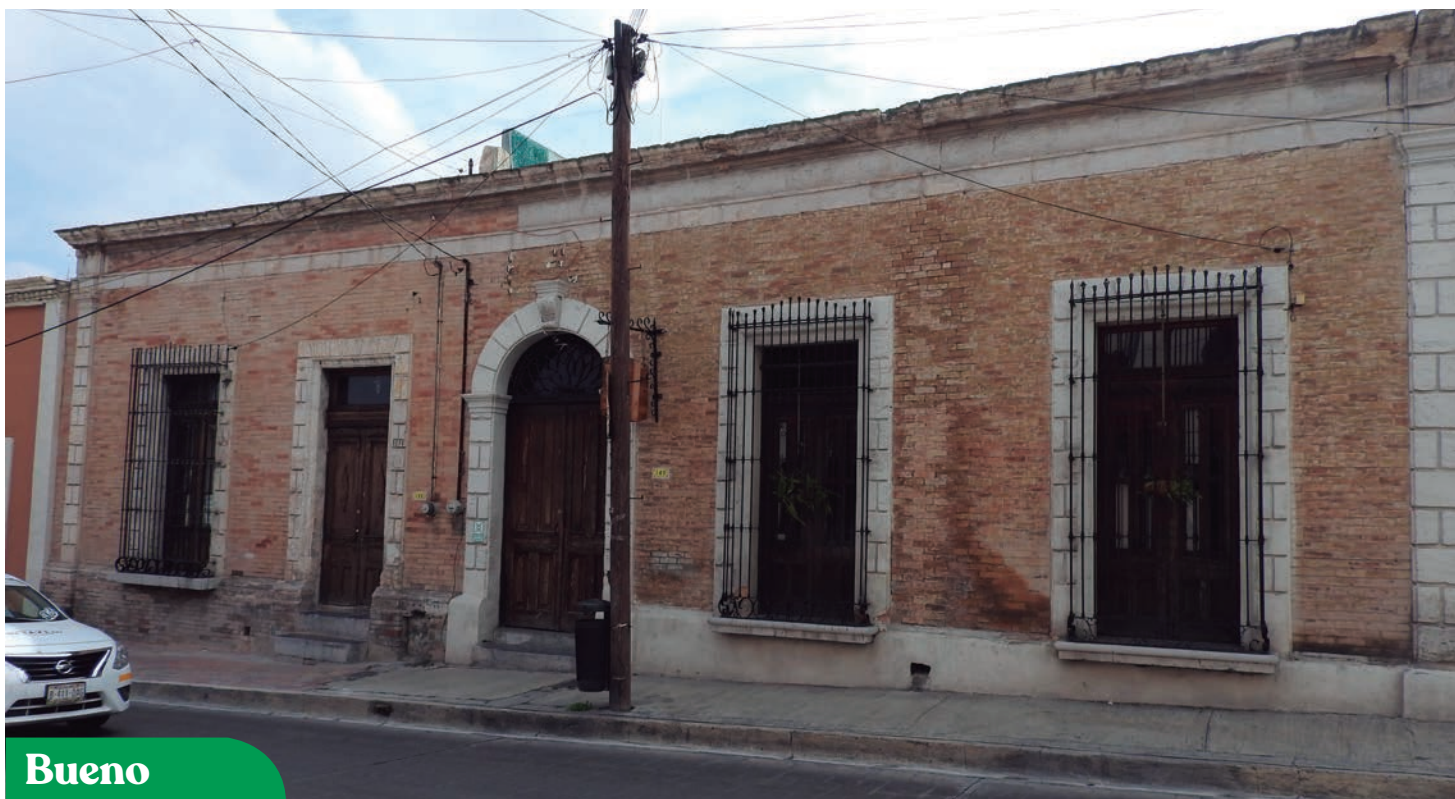
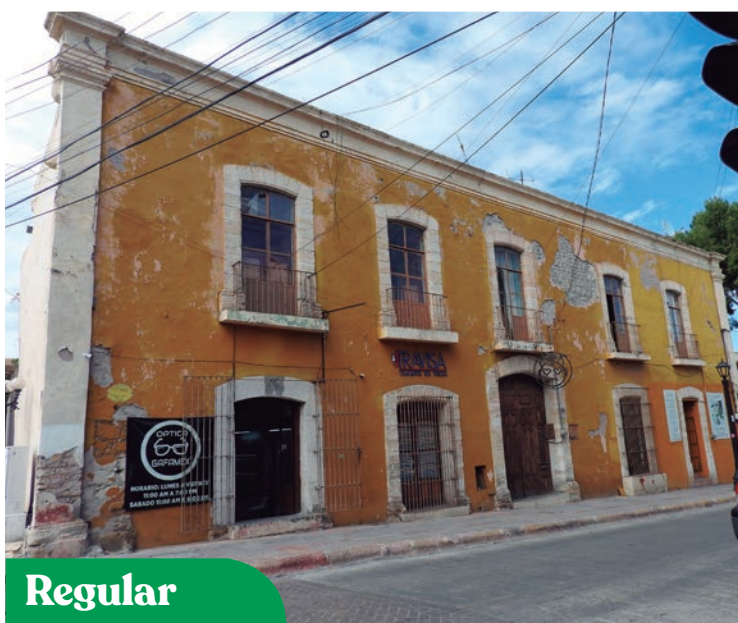
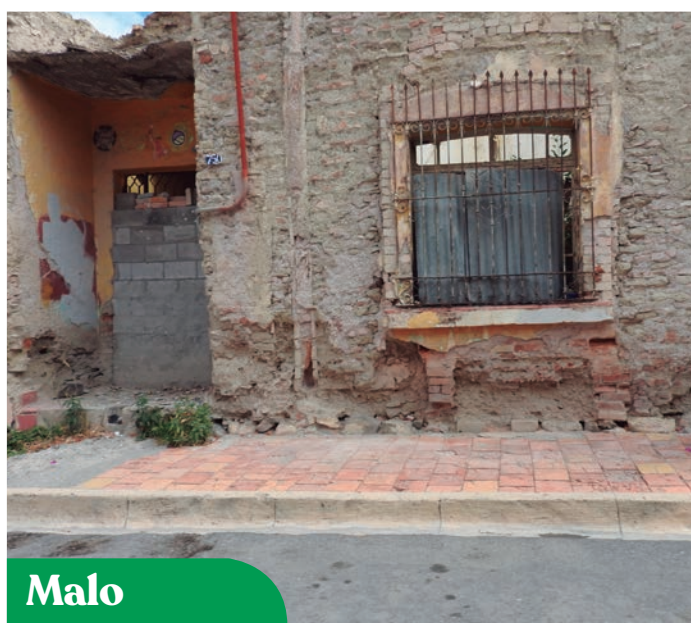
## Estado de conservación del inmueble

**BUENO.** La fachada está en buenas condiciones en su estado de conservación, requiere mantenimiento.

**REGULAR.** La fachada esta en regular estado de conservación, requiere intervención.

**MALO.** La fachada está en situación de riesgo o presenta perdida en mas del 50 % de su estructura.

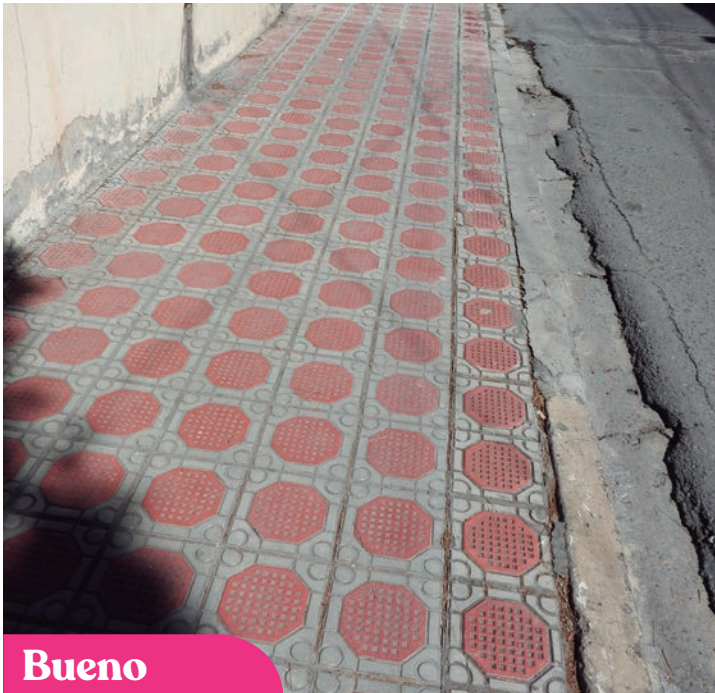
## Bueno

La banqueta está en buenas condiciones, en algunos casos requeriría mantenimiento

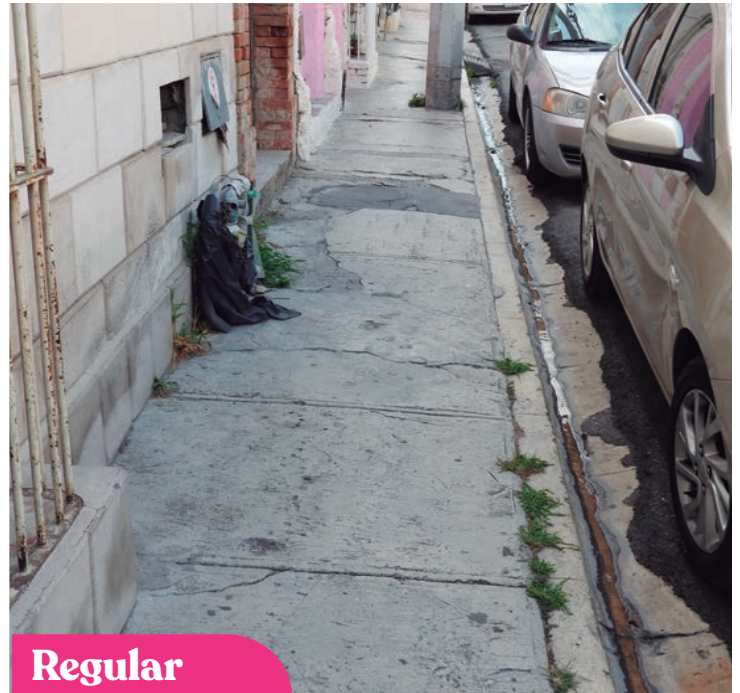
## Regular

La banqueta esta en regular estado de conservación, puede existir algún tipo de riesgo al peatón, requiere intervención.
